格納容器内最大530ベクレル

福島2号機 調査で推定 足場に穴、溶融か

福島第1原発2号機の
カメラ調査で判明した内容

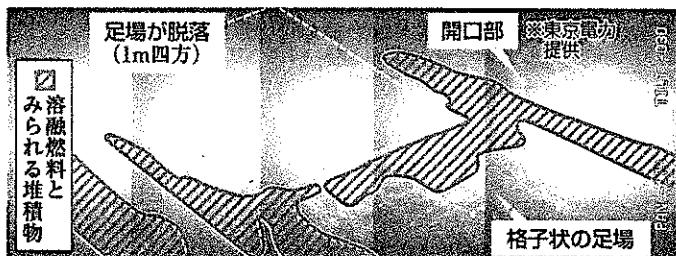
東京電力福島第1原発2号機の原子炉格納容器内部調査の画像。解析の結果、原子炉直下の足場が縦横約1m四方にわたりて脱落している。写真は同社が画像を合成(東京電力提供)

東京電力は2日、福島第1原発2号機の原子炉格納容器の内部調査で撮影した画像を解説した結果、調査時点の内部の空間放射線量は推定で最大毎時530ベクレルだったと明らかにした。第1原発事故での最大値。原子炉直下にある鉄製の作業用足場に穴(約1m四方)が開いていることも判明。メルトダウン(炉心溶融)で溶け落ちた核燃料(アブリ)が熱でできたとみられる。足場には、アブリの可能性がある堆積物が広範囲に付着しているのが見つかっている。

格納容器内の線量は、高い放射線がカメラに影響を与えることで、画像に生じるノイズを解析して推定。上下30%の誤差があるという。格子状の足場の穴は、画像を鮮明化する処理で見つかり、変形して陥没していた。

圧力容器の真下にある支柱にも堆積物が付着しており、圧力容器から支柱を伝うてアブリが流れ落ち、足場を溶かした可能性がある。

東電は、足場の穴や堆積物について「カメラ付き自走式ロボットを格納容器内に入れる調査で、線量などを調べて総合的に判断したい」と説明した。
